METRO DE DONOSTIA

UN PELIGRO MORTAL EN CASO DE INCENDIO Y CATÁSTROFE

Dipl.Ing. Hans Heydemann / Stuttgart

23 del octubre 2019

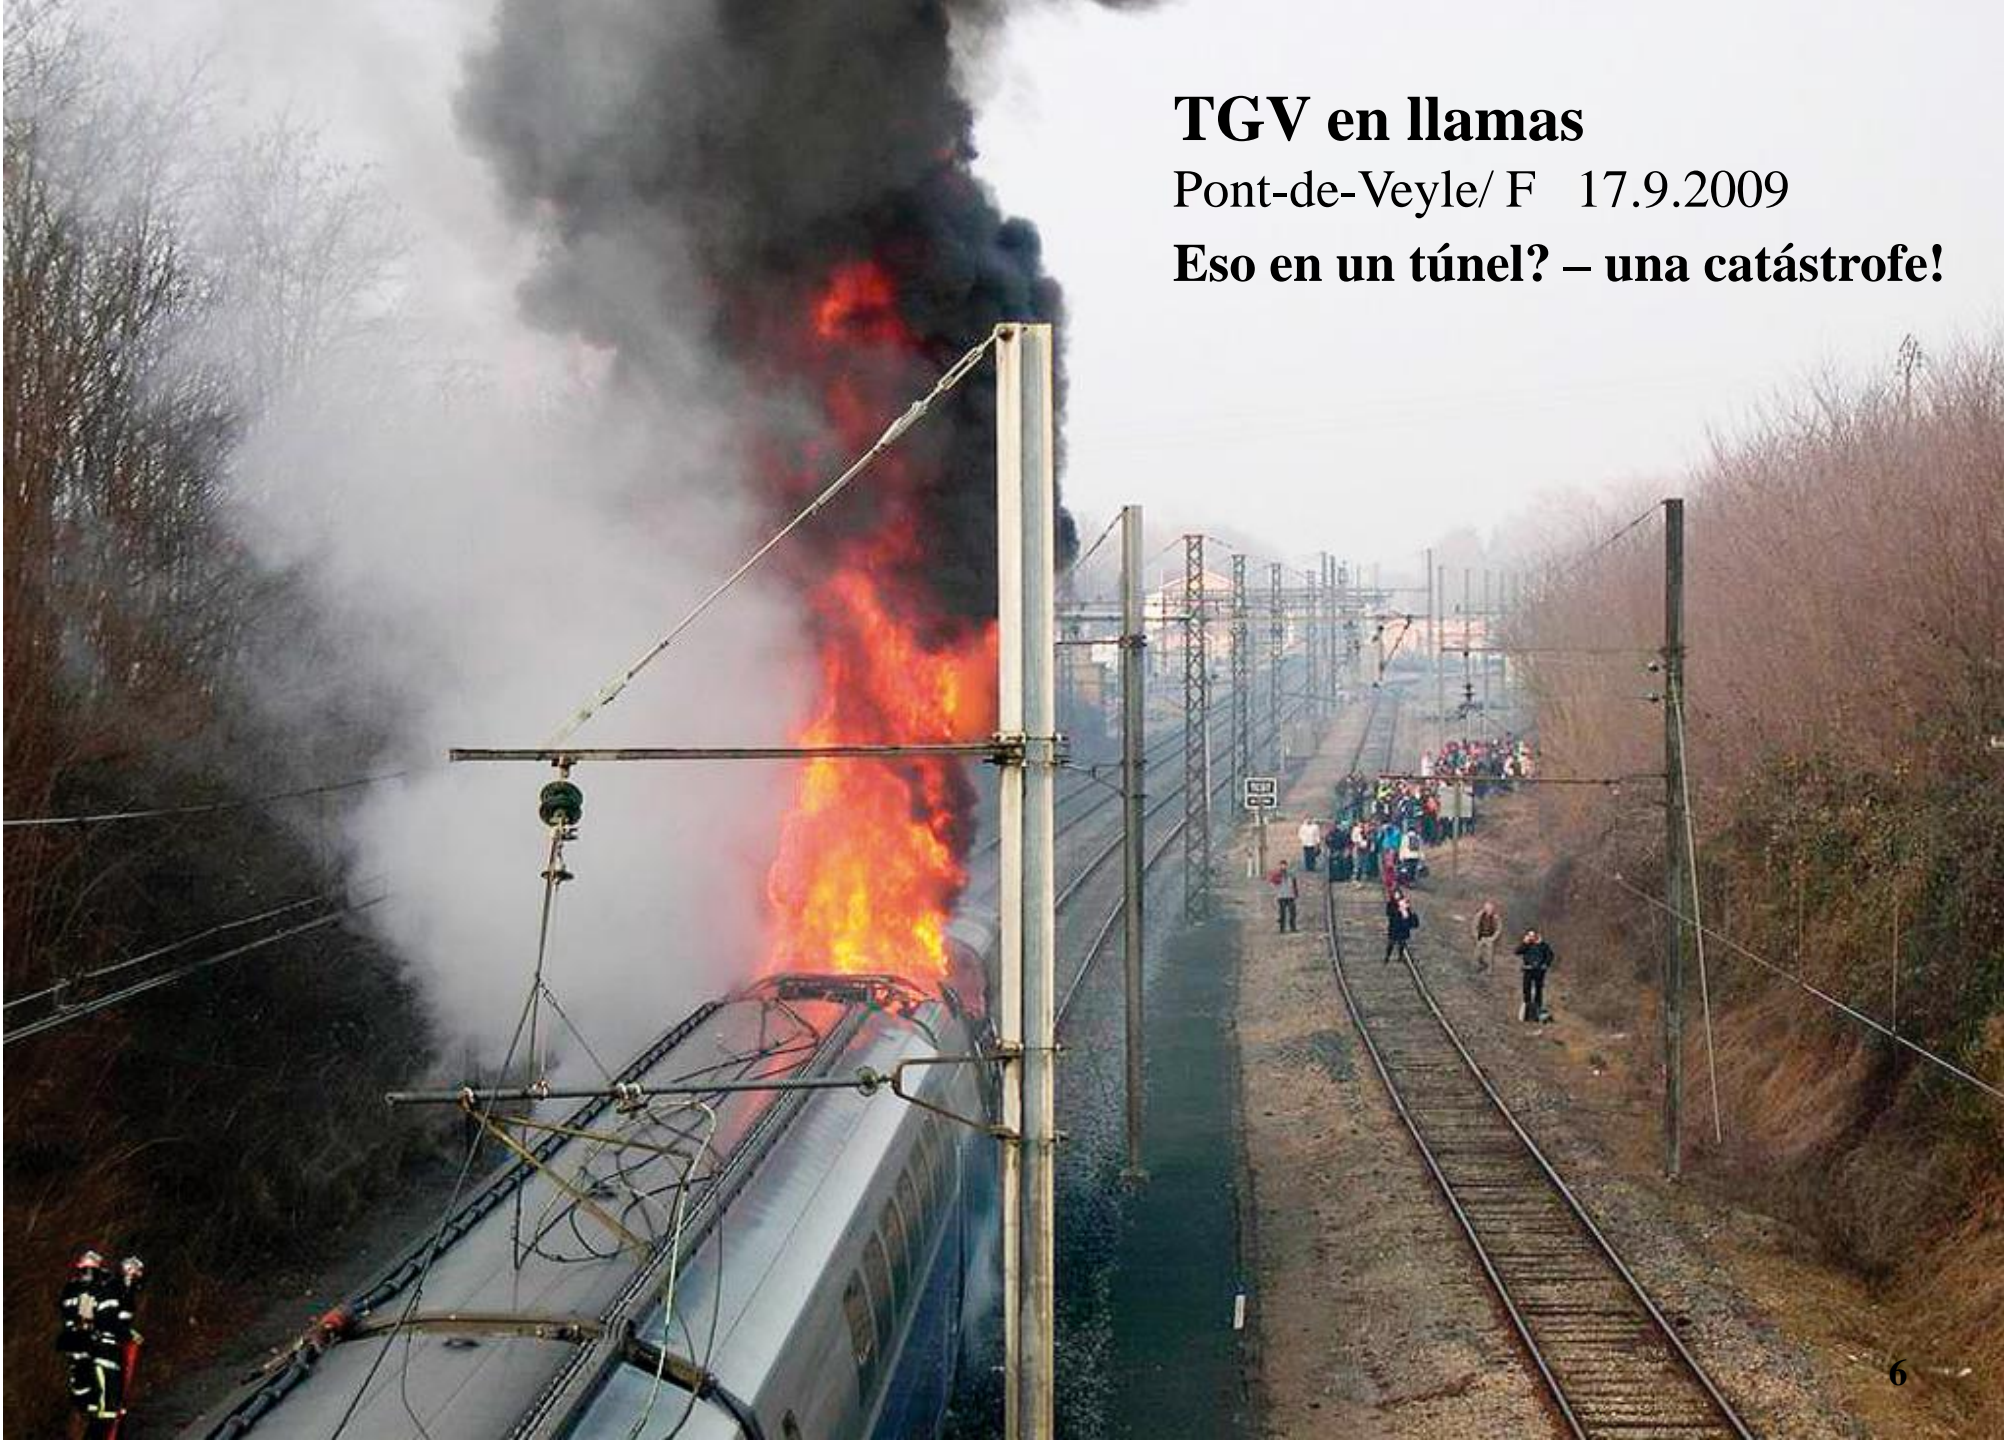
Pont-de-Veyle/ F 17.9.2009

TGV en llamas

Eso en un túnel? – una catástrofe!

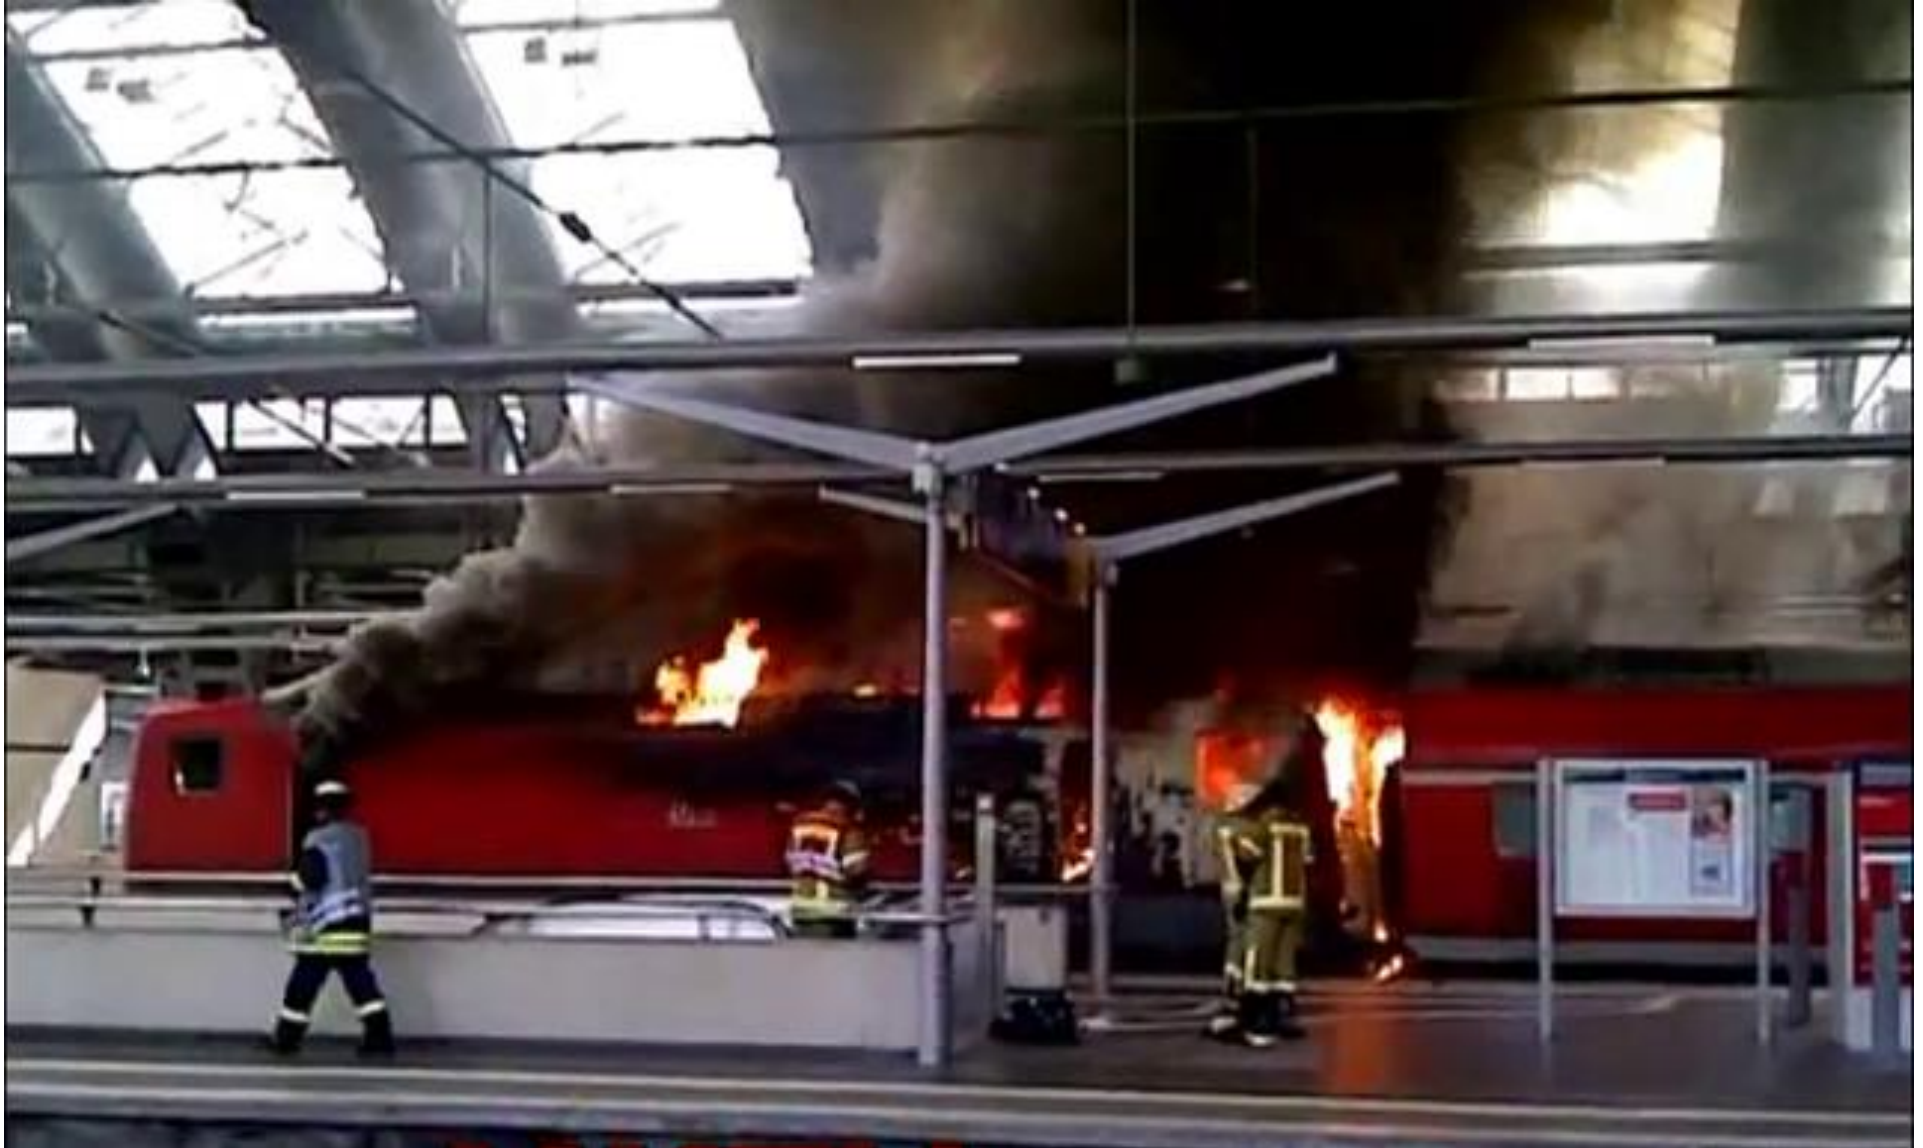
Berlin-Ostbahnhof 26.7.2011

Tráfico ferrocarril interrumpido durante muchas horas.

Por razón del humo fuerte la estación fue completamente evacuada y cerrada.

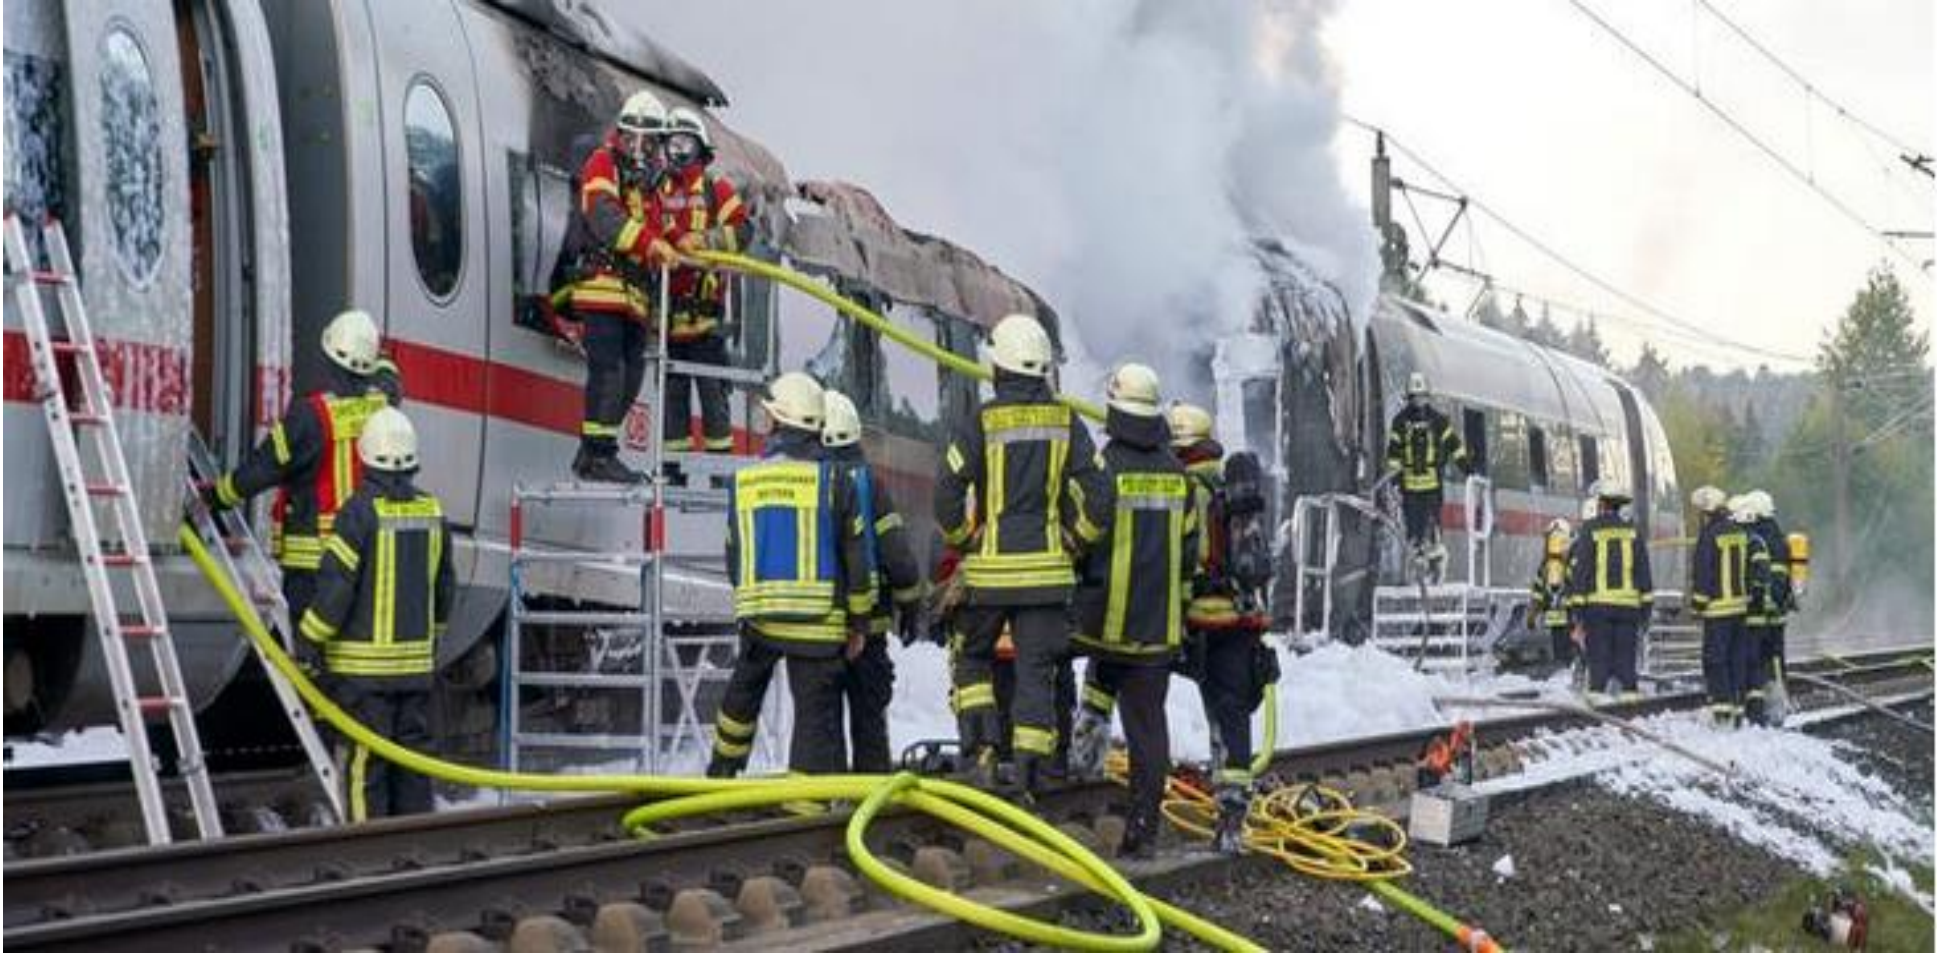
el 12-10-2018 en Montabaur / Alemania

Incendio de un Tren ICE

Trabajos de extinción - no es posible en un túnel por falta de espacio

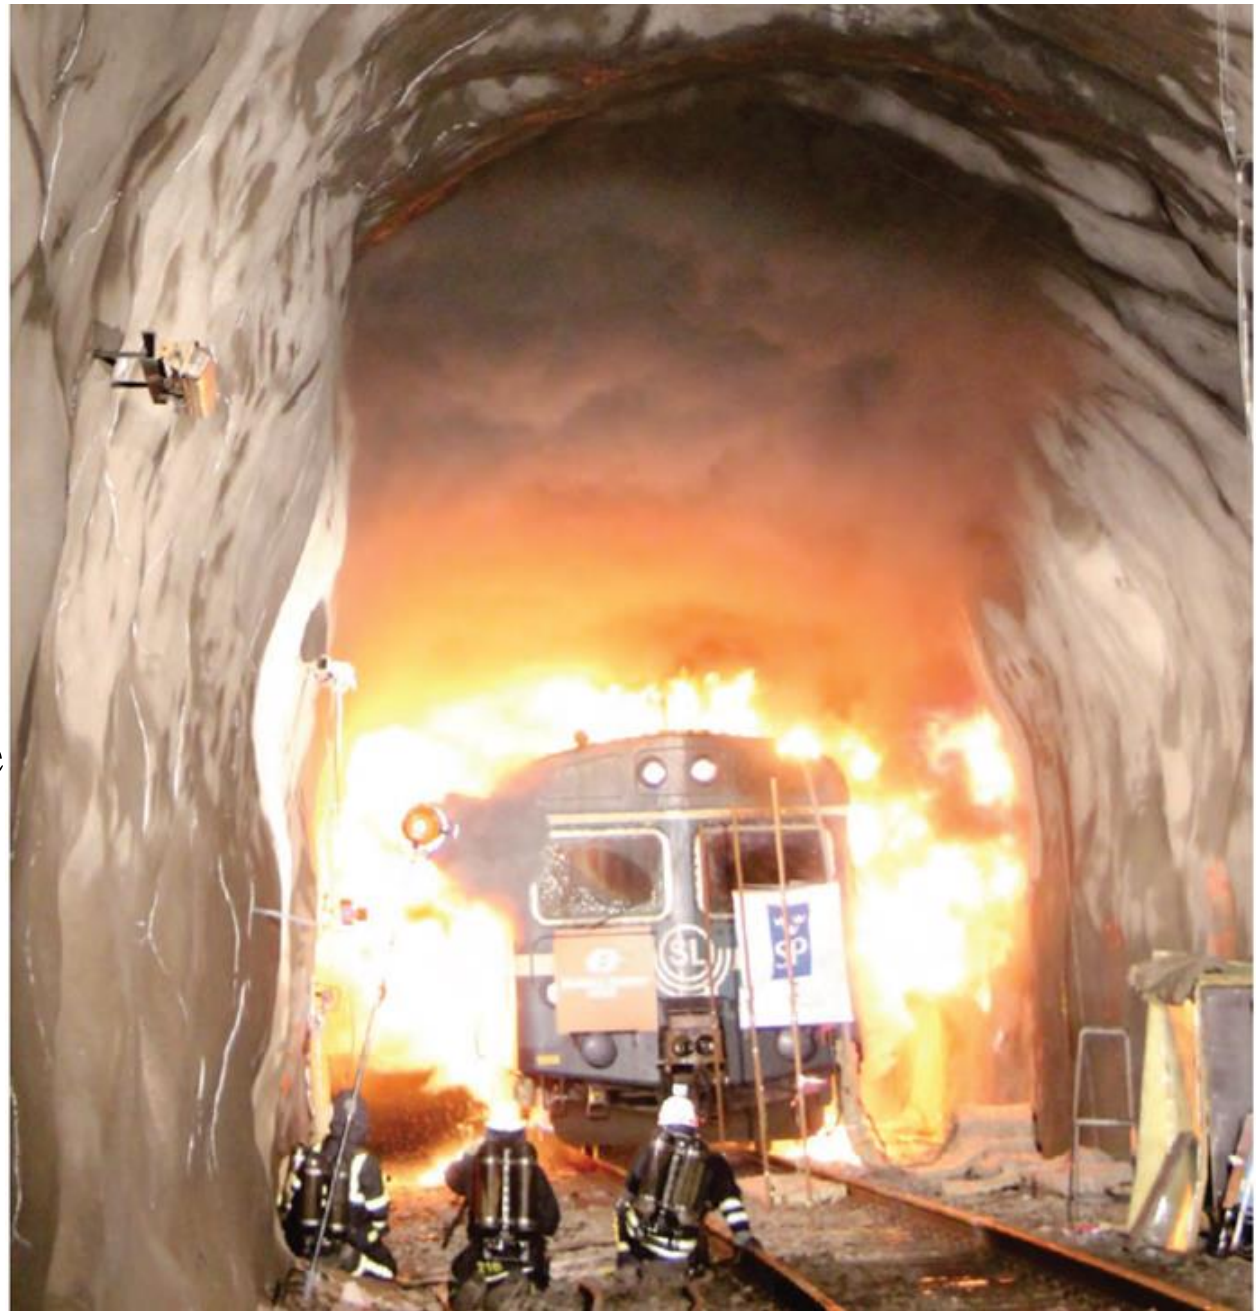
Experimento de incendio de un vagón de tren en Brunsberg-tunel/Suecia en 2012

Potencia calórico 42,6 GJ

Incendio desarrollado en 7 minutos después de la ignición!

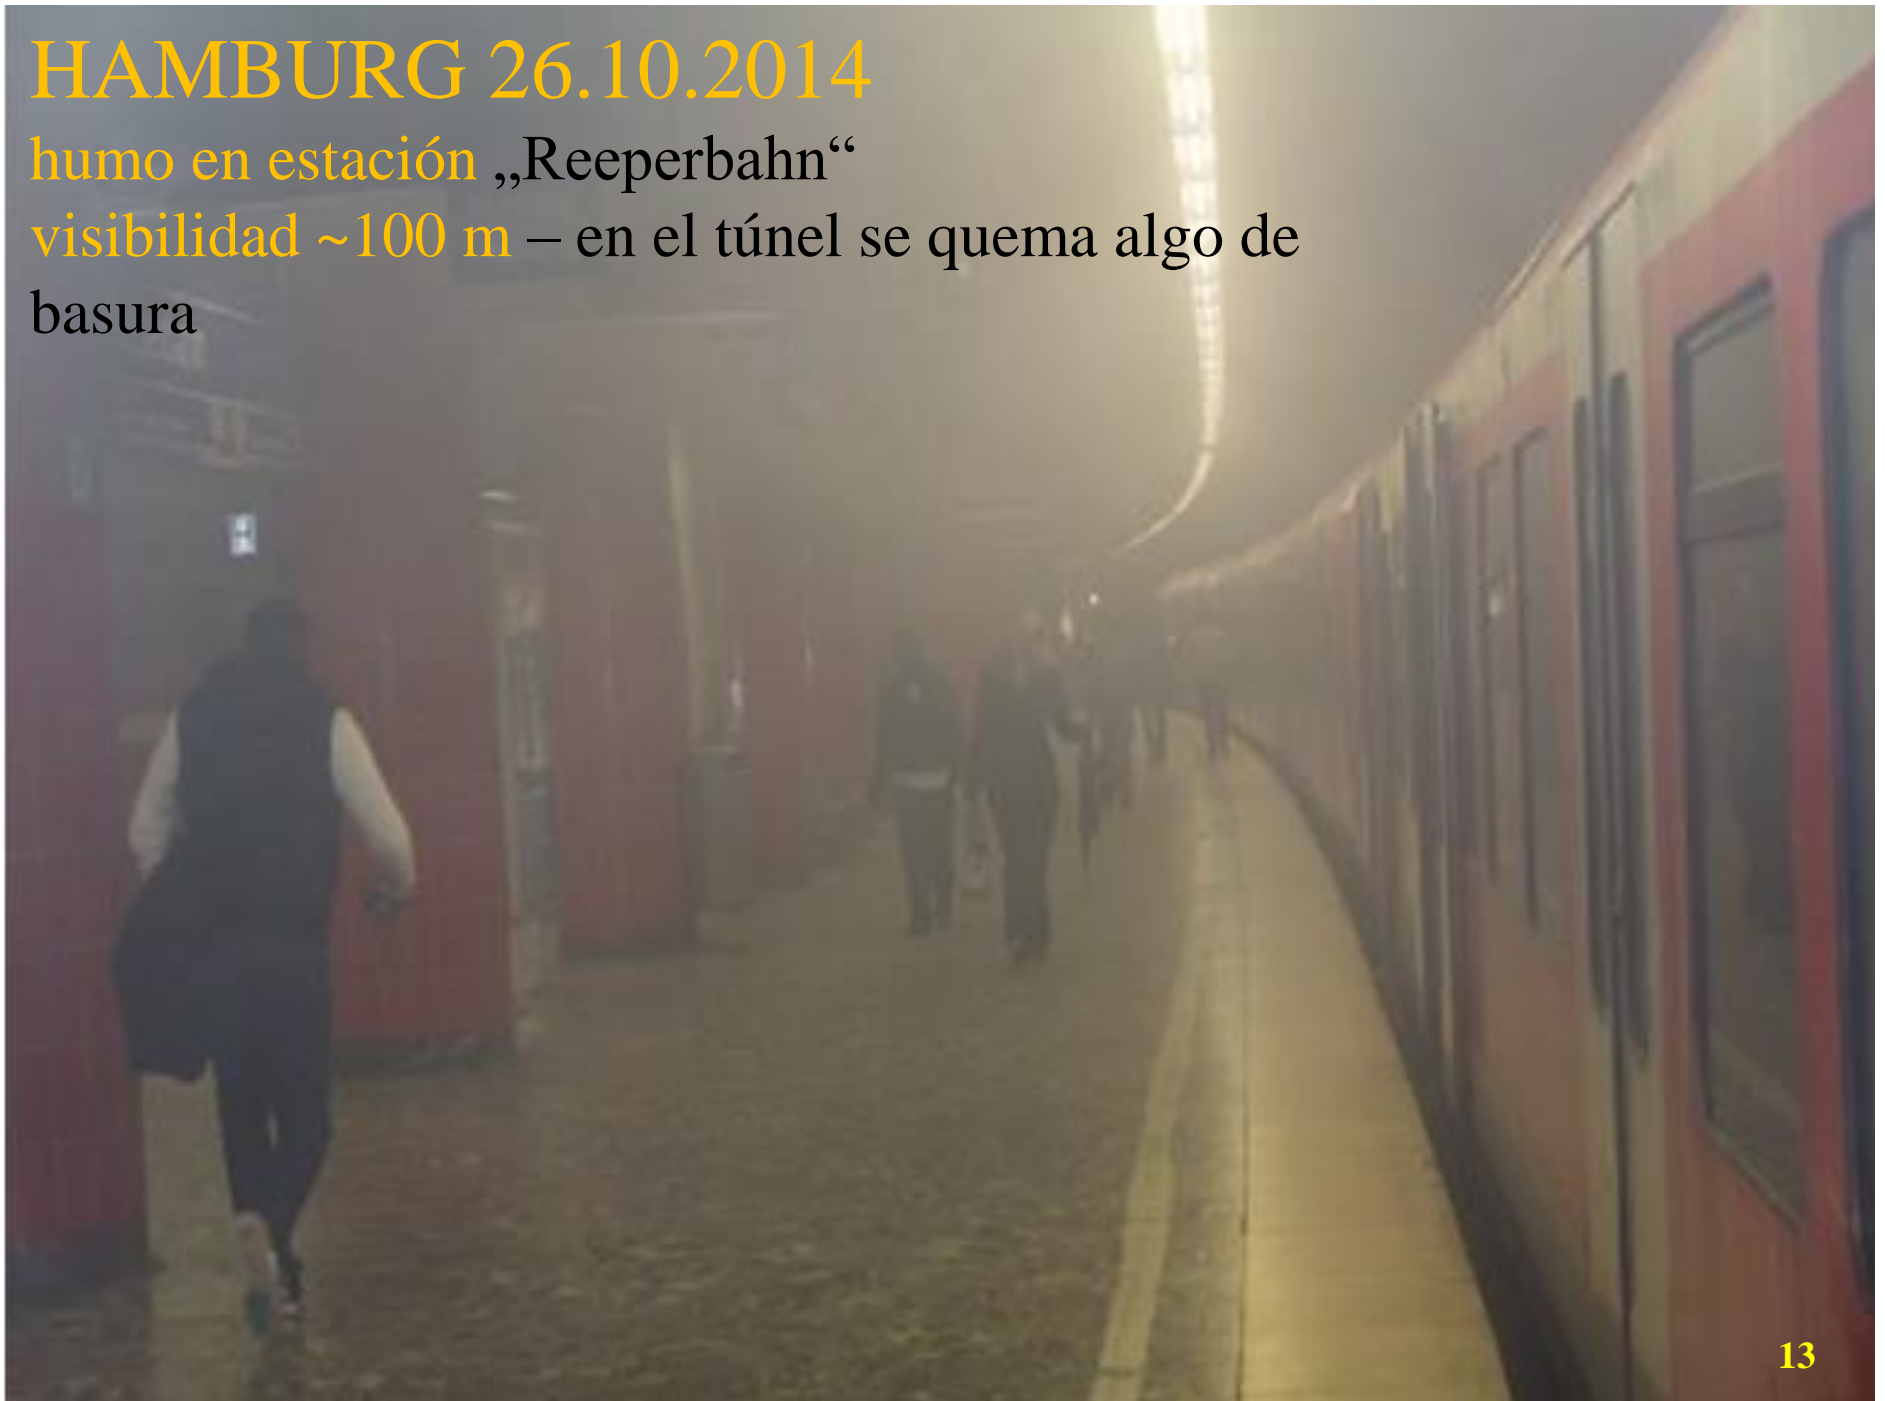
HAMBURG 26.10.2014

humo en estación „Reeperbahn“

visibilidad ~100 m – en el túnel se quema algo de
basura

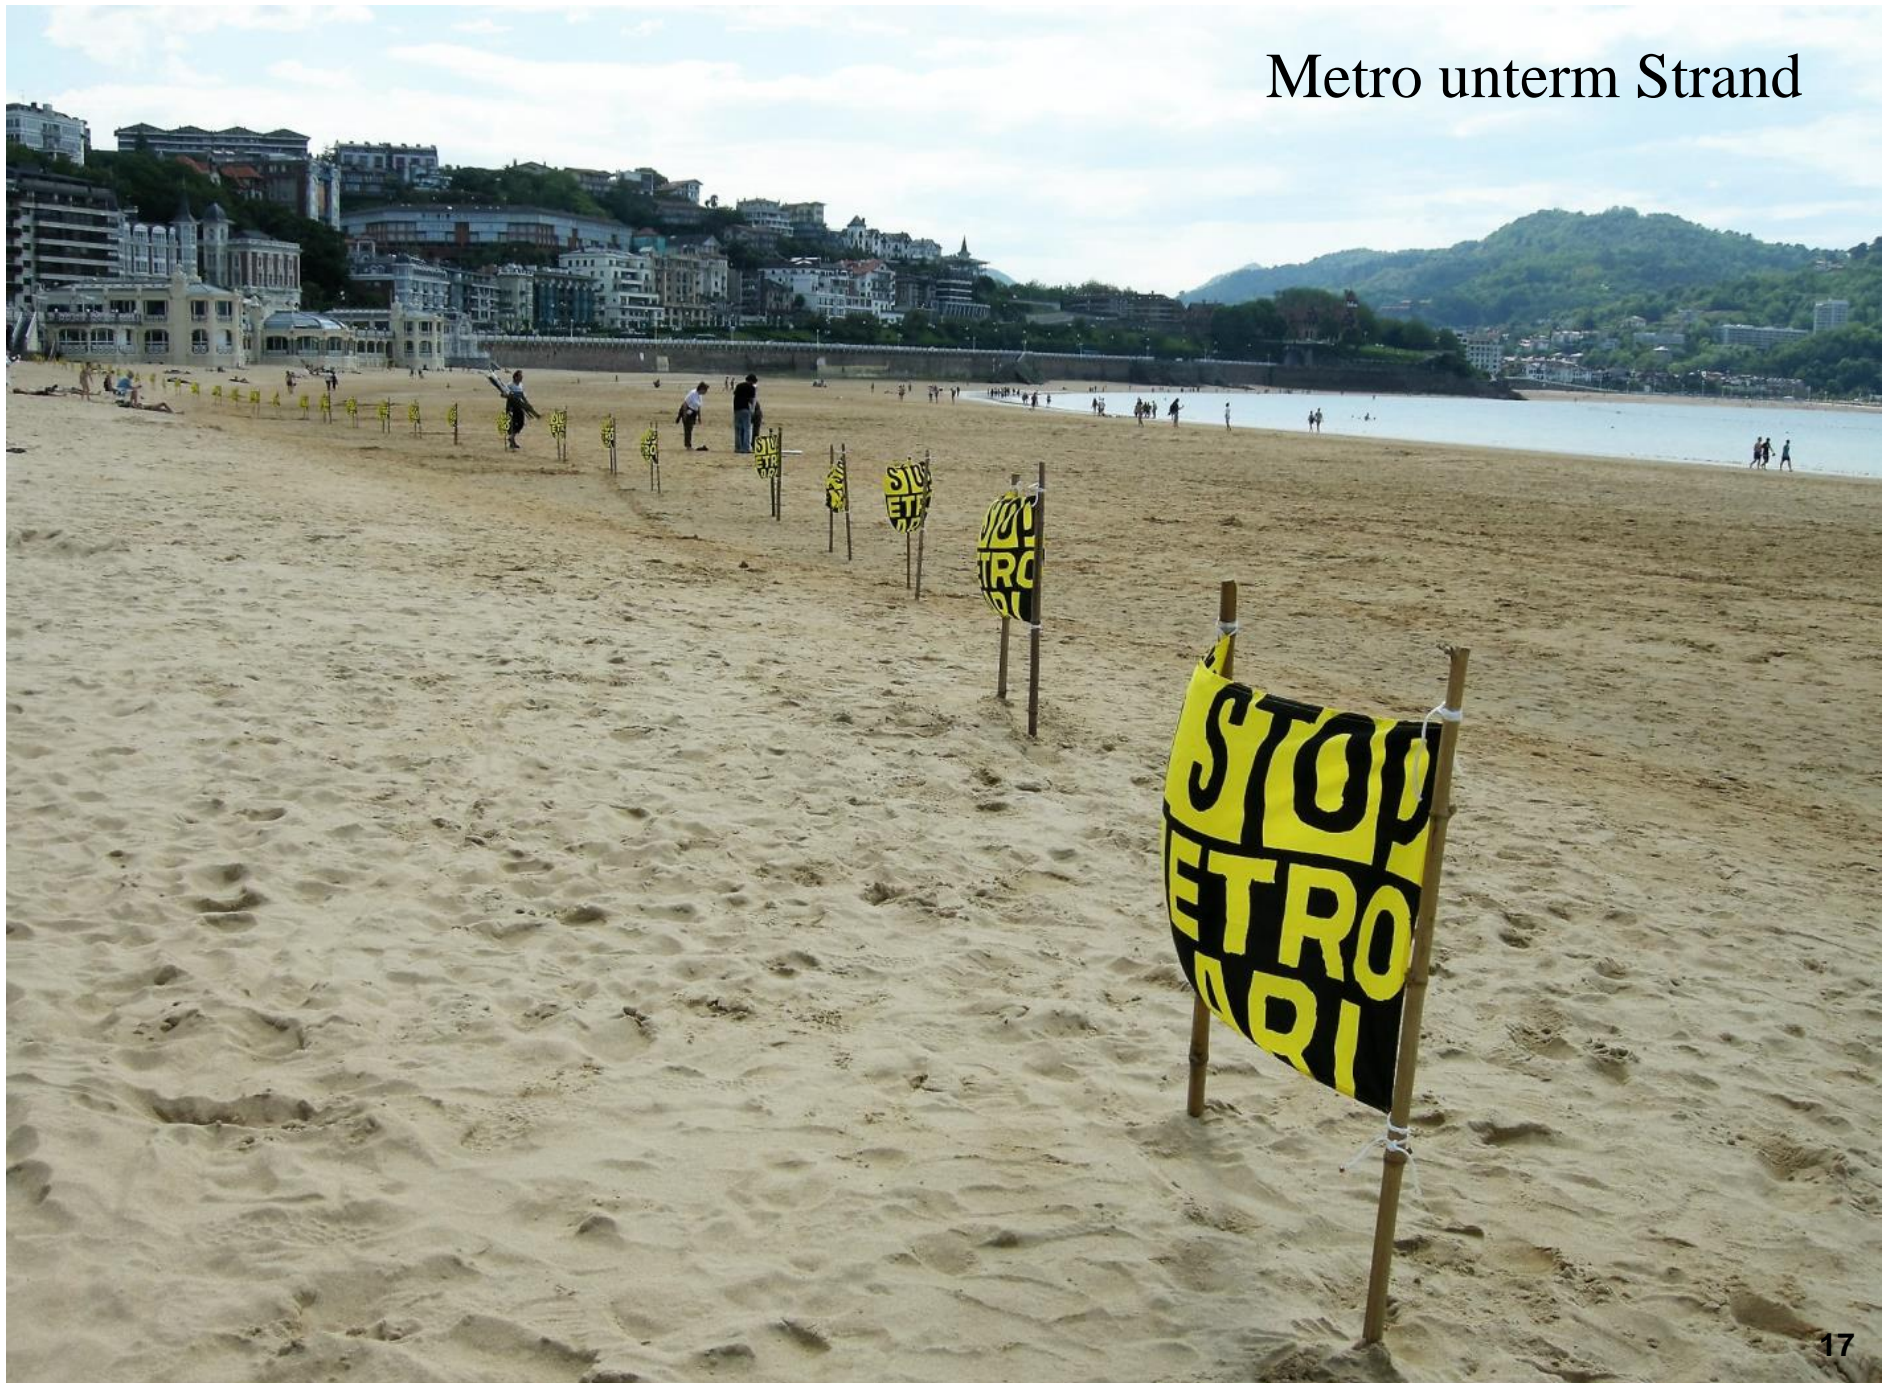
Metro unterm Strand

GALERIA SALIDA DE EMERGENCIA

largo: 500 m
desnivel: 68,4 m
pendiente: 15 %
escaleras de 400 escalones

La plataforma de ciudadanos contrarios al proyecto de la pasante concretó que la citada salida de emergencia por Pío Baroja, que aprovecha la rampa de ataque creada para acometer las obras del túnel, contará con 400 escalones para salvar un desnivel de 68 metros, “algo así como subir andando a la planta 24 de una torre”, señala la plataforma. Adjunta en su denuncia un informe elaborado por el ingeniero alemán Hans Heydemann, que considera que utilizar a esa salida supondría “un desafío escandaloso para personas sanas”

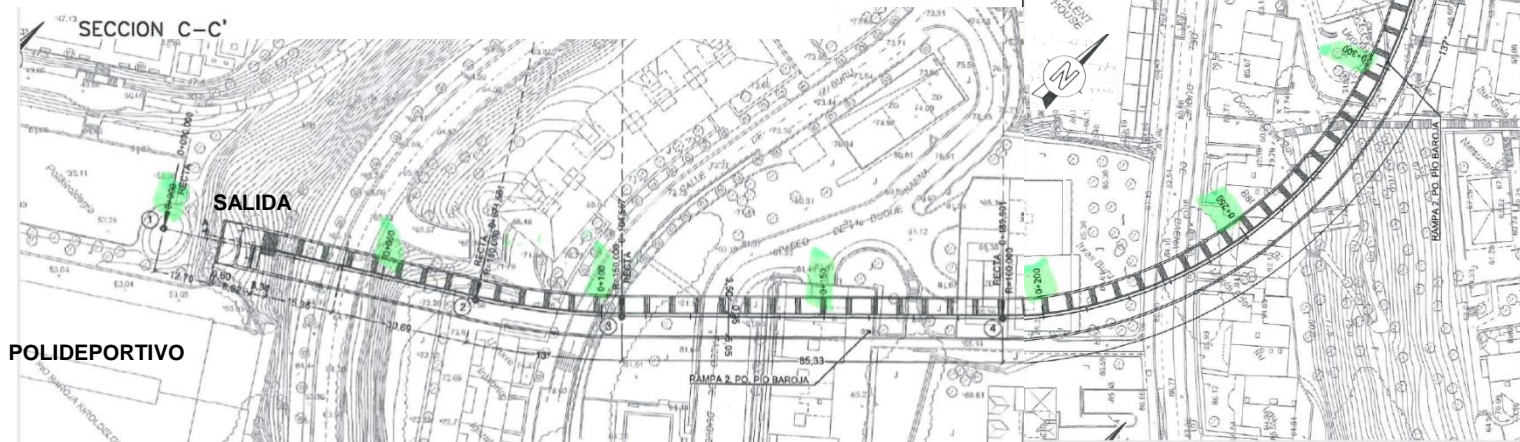
apertura de ventilación
emergencia

ventilador

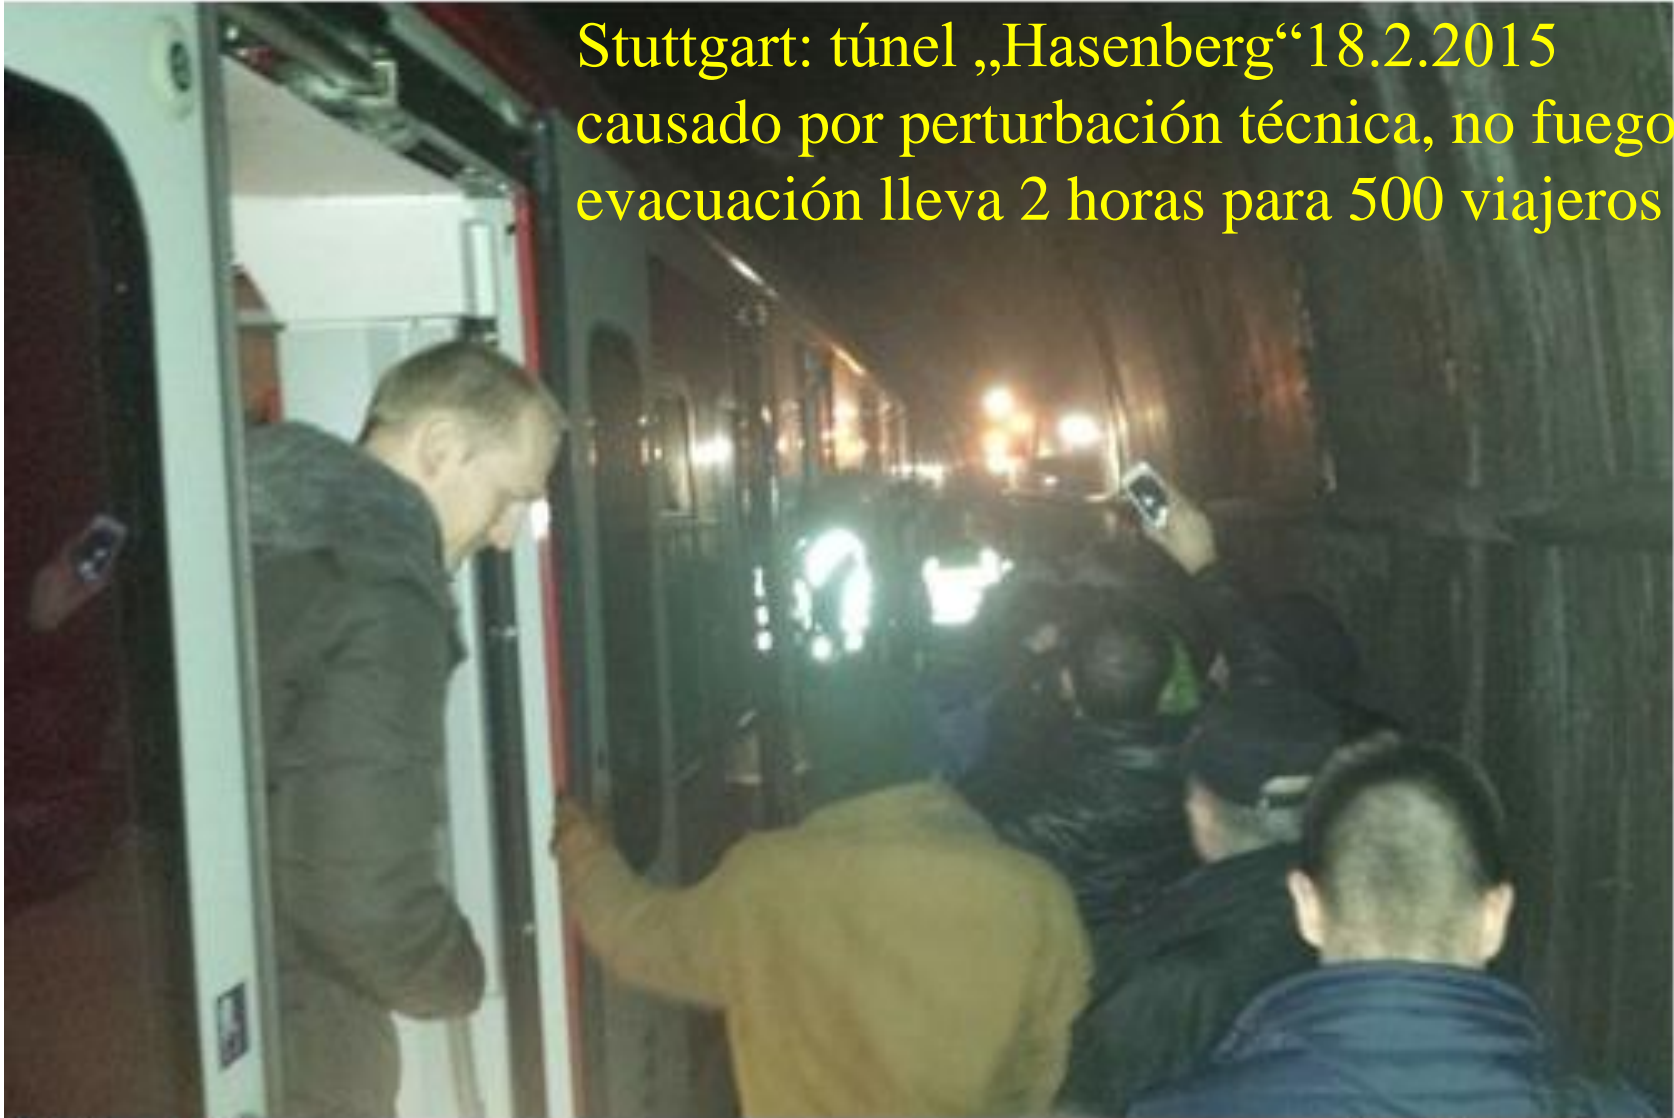
Evacuación de Metro en el túnel

Stuttgart: túnel „Hasenberg“ 18.2.2015
causado por perturbación técnica, no fuego
evacuación lleva 2 horas para 500 viajeros

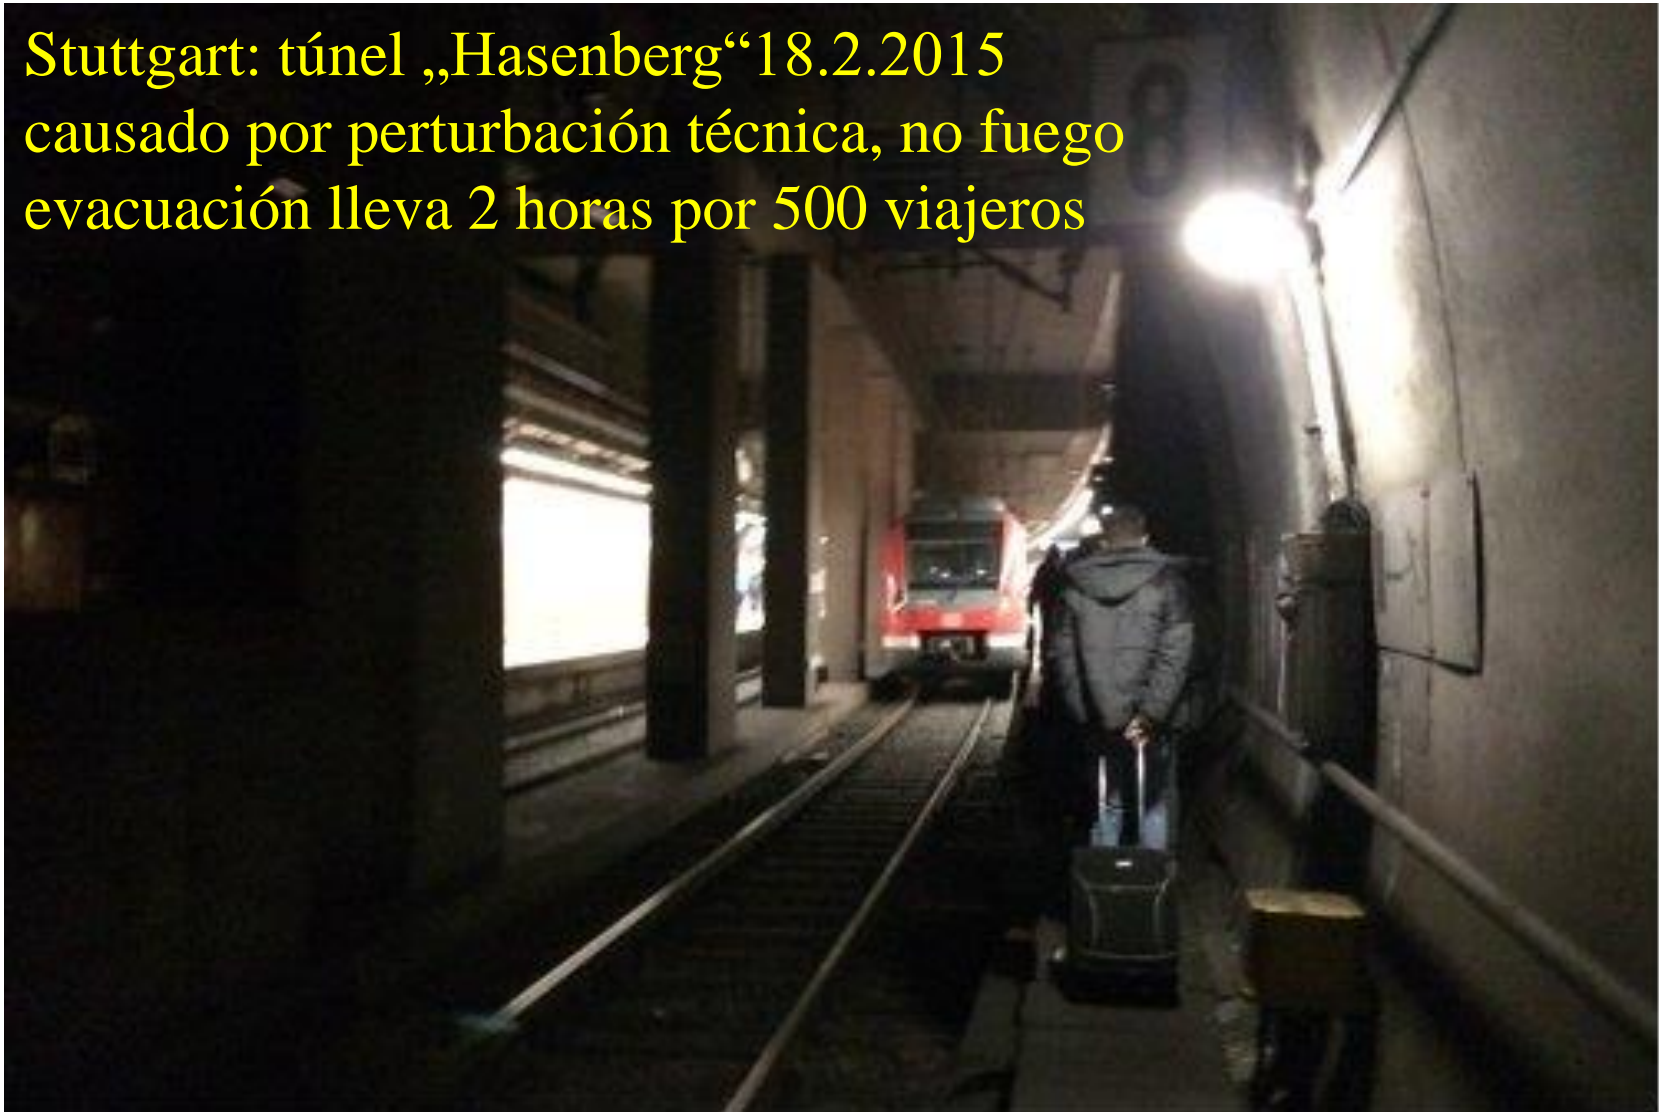
Evacuación de Metro en el tunel

Stuttgart: túnel „Hasenberg“ 18.2.2015
causado por perturbación técnica, no fuego
evacuación lleva 2 horas por 500 viajeros

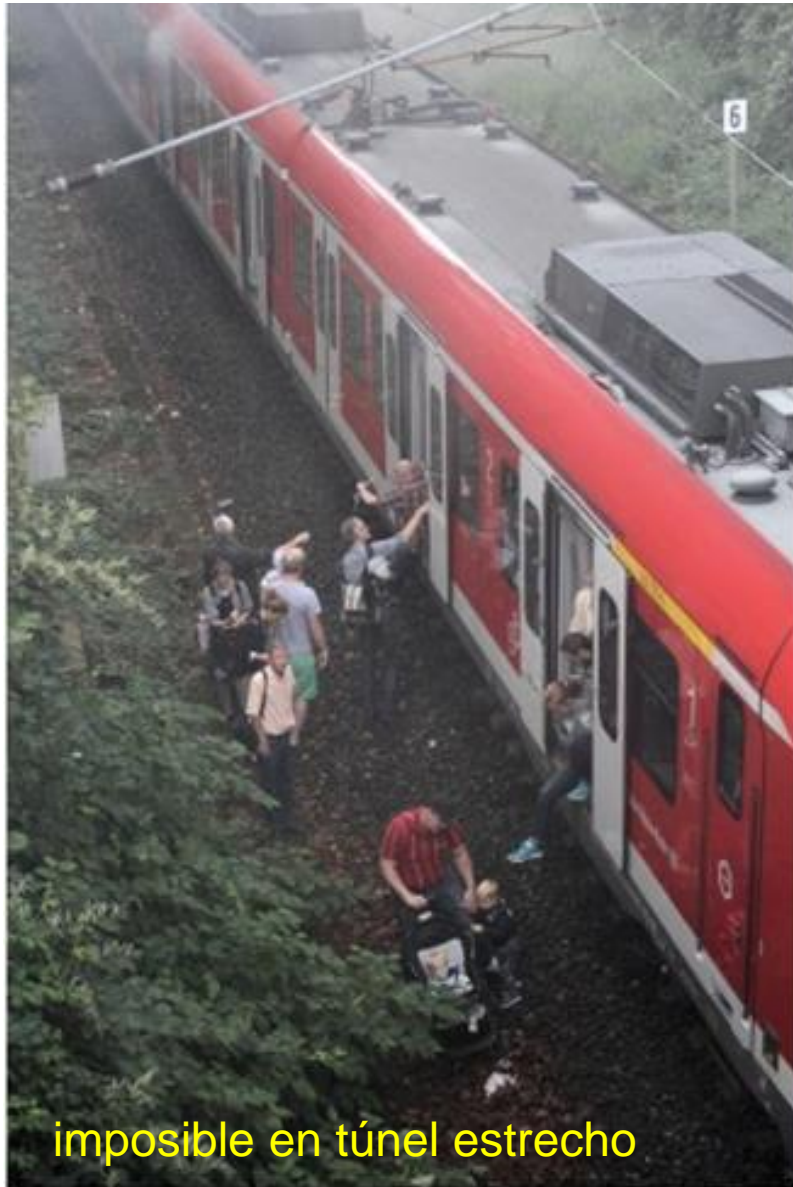
Descender de un tren a raso

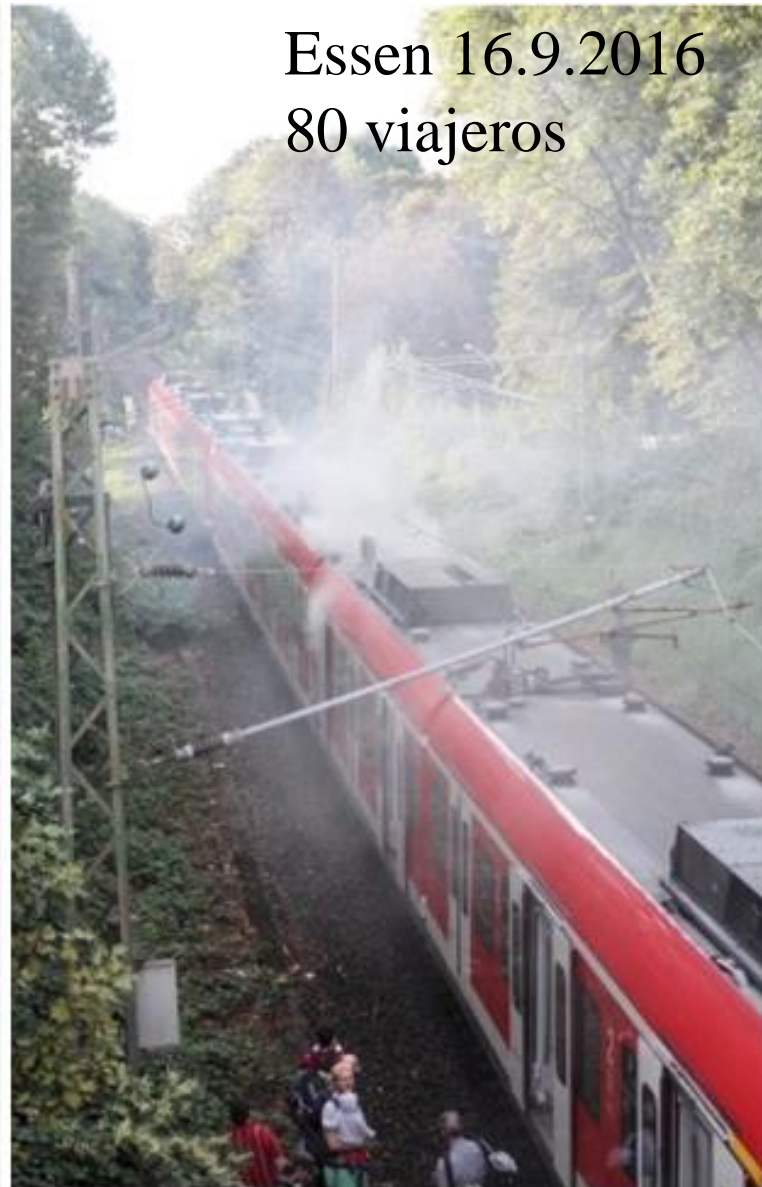
Essen 16.9.2016
80 viajeros

imposible en túnel estrecho

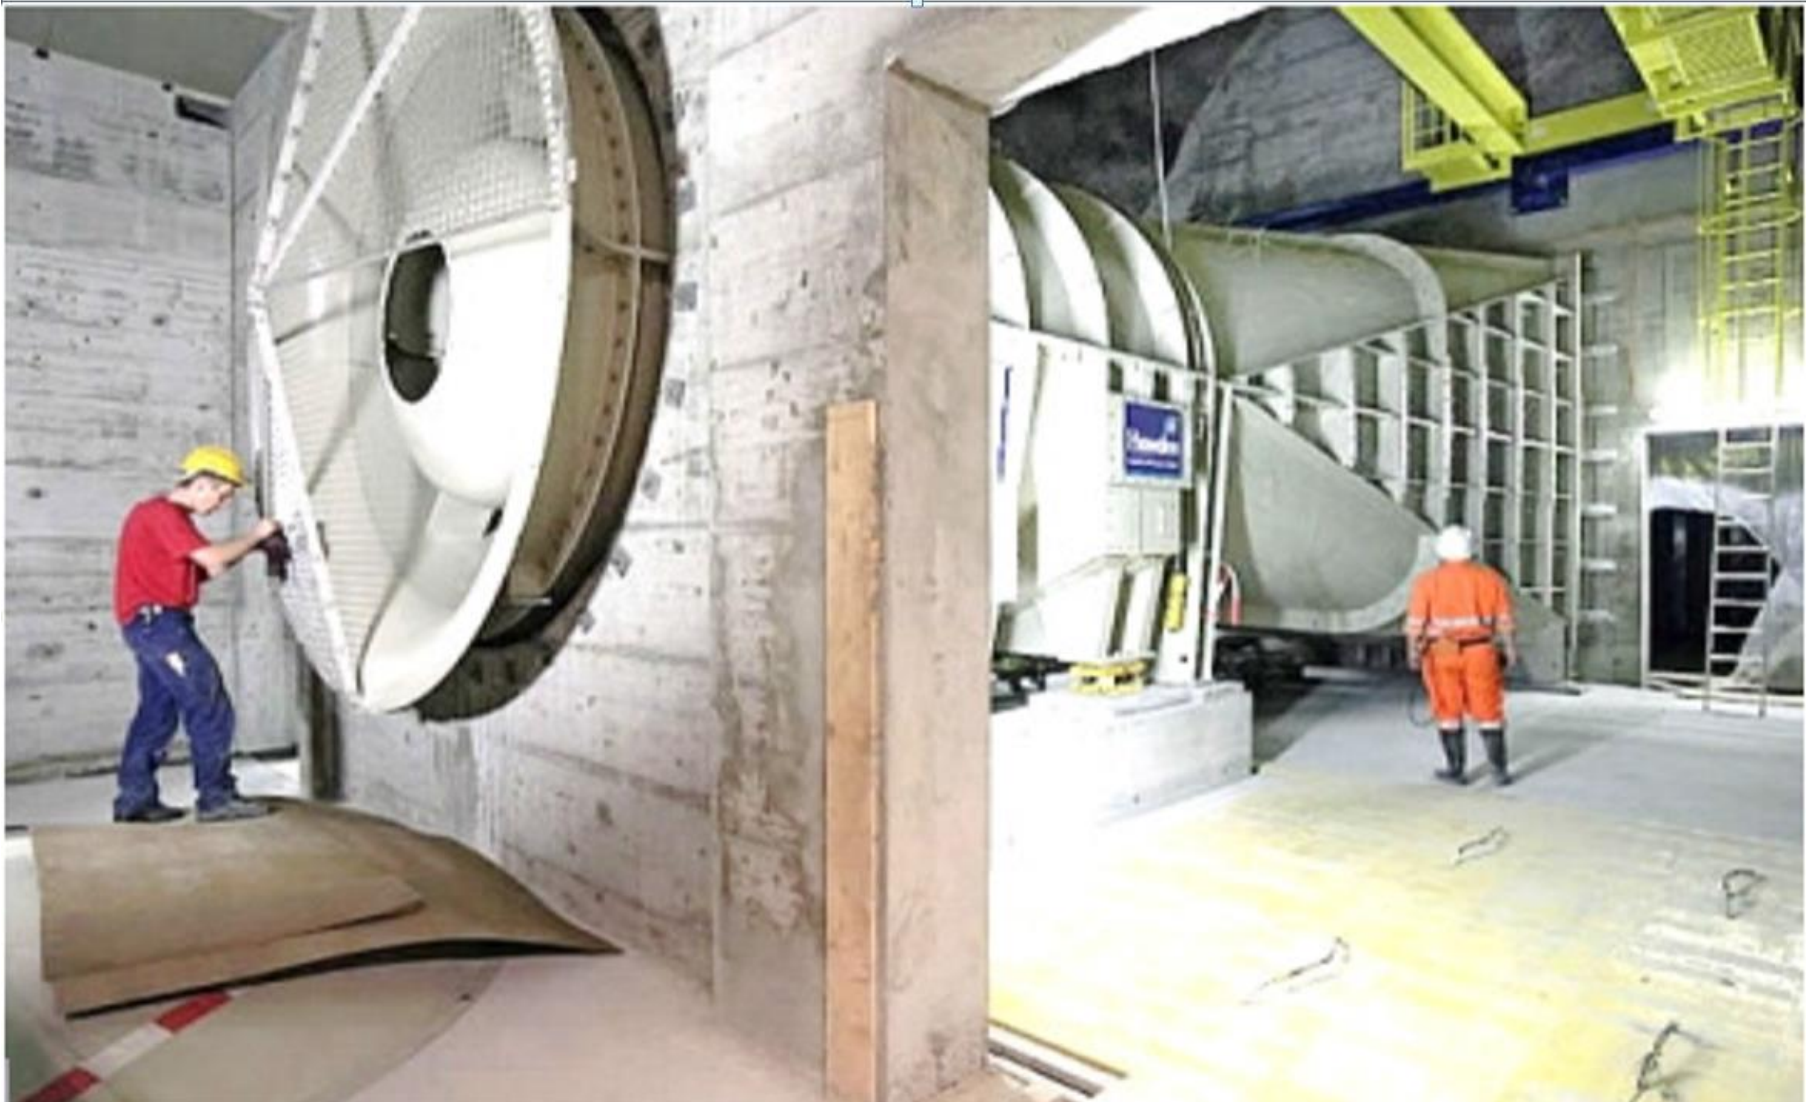
Ejemplo: Ventilador Axial

NIVEL DE RUIDO CAUSADO POR VENTILACIÓN DE EMERGENCIA

nivel de ruidos admisible en zona residencial: no mas que 70 dB(A)
